OPRAVA RÁMU

Nami opravovaný rám patrí do snád najrozšírenejšej českej a slovenskej rodiny veteránov – Škodoviek ako Tudor, Sedan, Felicia, Octavia a pod. Náš rám Škody 1201 Sedan bol vizuálne v

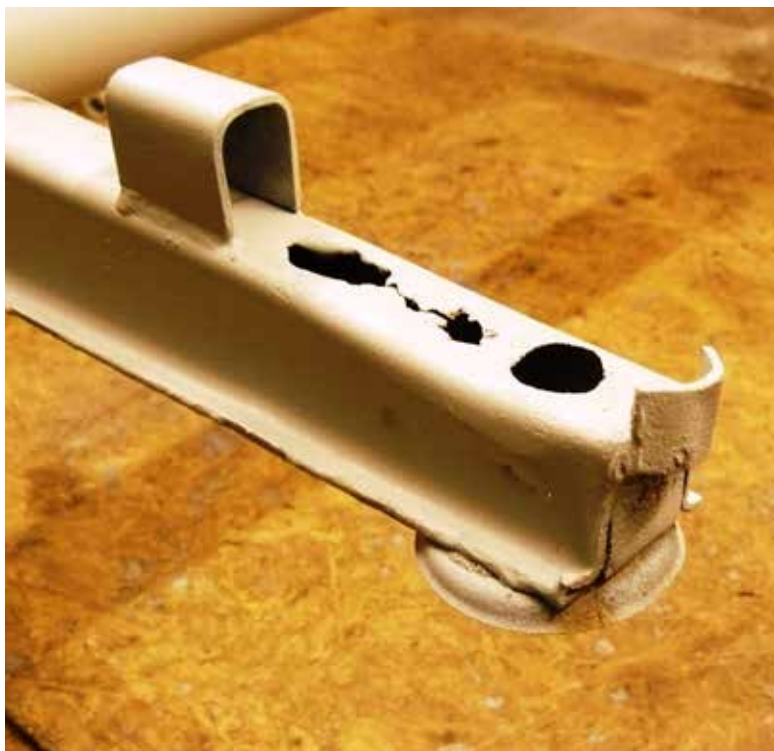
dobrom stave a po premeraní uchytaných bodov karosérie sa to potvrdilo, ale jedno rameno bolo v spodnej časti, pravdepodobne od použitia zdviháka, deformované a po otryskaní sa na ňom navyše objavili diery od korózie.

① Rám sme po otryskaní nastriekali jemnou vrstvou základnej farby. Na fotografii je jasná deformácia aj pôsobenie korózie. Oko pre zdvihák je nepoškodené a tak je prvým krokom jeho zameranie – nájdeme si referenčný bod na strednej časti rámu (ľubovoľný bod v mieste napojenia ramena na stredovú rúru), odmeráme vzdialenosť po okraj oka. Nasleduje jeho odrezanie. Oko odložíme, keďže ho chceme vrátiť späť. Odmeráme aj polohu a priemer otvoru na vymieňanej časti ramena. Môžeme merať od toho istého bodu ako v prípade oka. Meriame po okraj a ku nameranému rozmeru pripočítame (ak meráme po okraj bližší ku referenčnému bodu) polomer otvoru aby sme mali vzdialenosť stredu otvoru od nášho referenčného bodu.

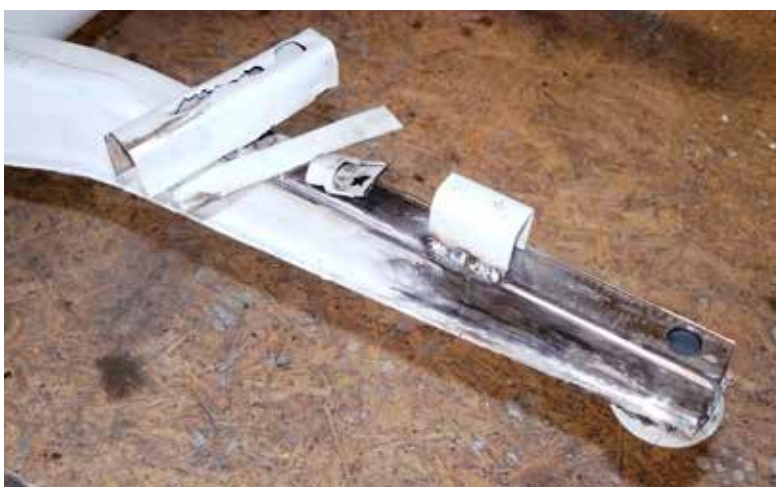
⑧ Výsledok rozhodne stojí za námahu, a pocit pri pohľade na rám zospodu isto nahradí investovaný čas a úsilie.
